RAPPORT D'ENQUÊTE SUR UN ÉVÉNEMENT AÉRONAUTIQUE
A00W0062

PROBLÈME D'INTRUSION SUR LA PISTE

LE BRITISH AEROSPACE JETSTREAM 31-12 C-FBIJ

LE de HAVILLAND DHC-8-311 C-GABP

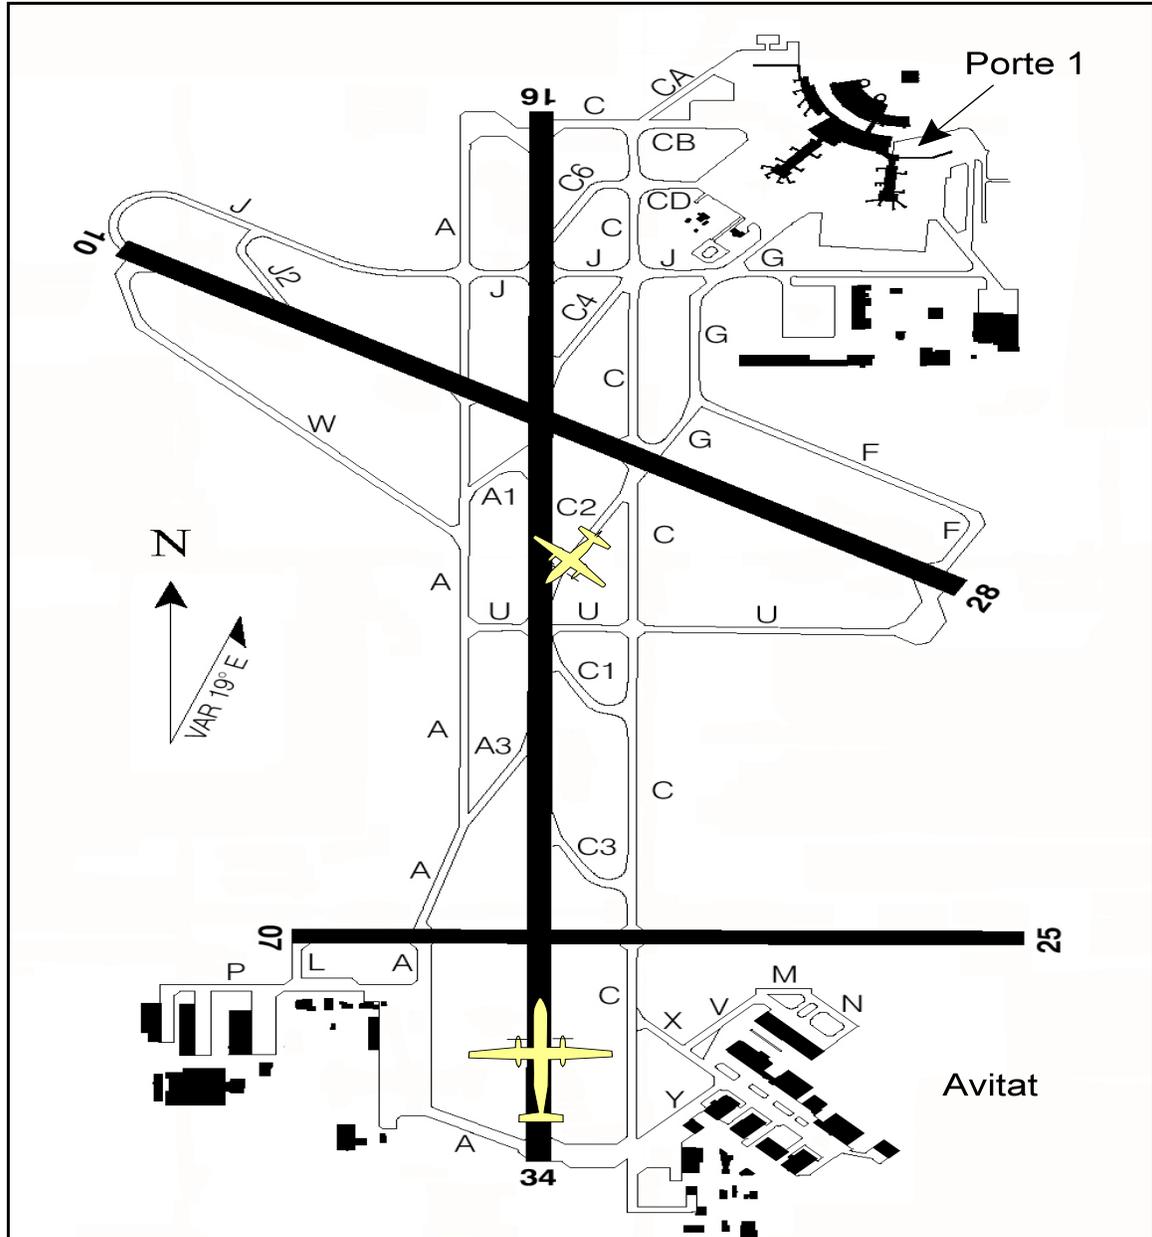
Annexe A - Plan de l'aéroport et emplacement des appareils

L'aéroport international de Calgary a des problèmes depuis 1986 avec des appareils qui s'engagent par erreur sur la voie de circulation Charlie 2 en direction du sud. C'est pourquoi l'autorité aéroportuaire a équipé cette voie de circulation de feux bidirectionnels bleus et rouges dans l'espoir de régler la situation. Toutefois, une telle configuration est contraire aux Normes d'aérodrome. En conséquence, les feux ont été remplacés par des feux unidirectionnels bleus, et de nouveaux panneaux de fibres optiques très visibles ont été installés.
